**INFORME VISITA A TERRENO  
REPOSICIÓN RUTA M-50  
CHANCO CONSTITUCIÓN  
VII REGIÓN DEL MAULE**

| <b>Objeto Reunión</b> | <b>Visita Terreno Licitación "Reposición Ruta M-50, Sector Chanco-Constitución"</b> | | | | |

### Visita Ruta M-50, Sector Chanco- Constitución

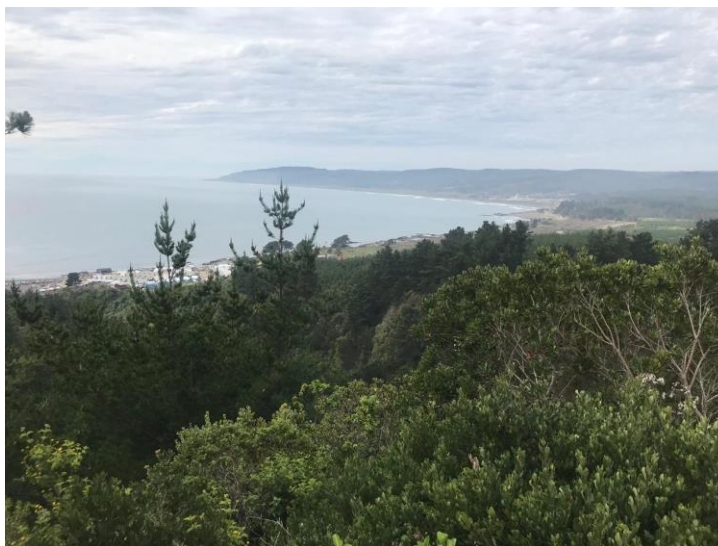
**Figura 2. Vista desde la Antena**

- Se accede al proyecto por la vía de un camino asfaltado, con varios tramos en mal estado y otros en construcción.
- La salida a terreno comienza con el ascenso de una pequeña colina, en la que se encuentra una antena, la Ruta M-50 a construir pasaría por debajo de esta y entre la población de Pellines.
- Se visualiza la quebrada en donde por el Proyecto se construirá un puente.

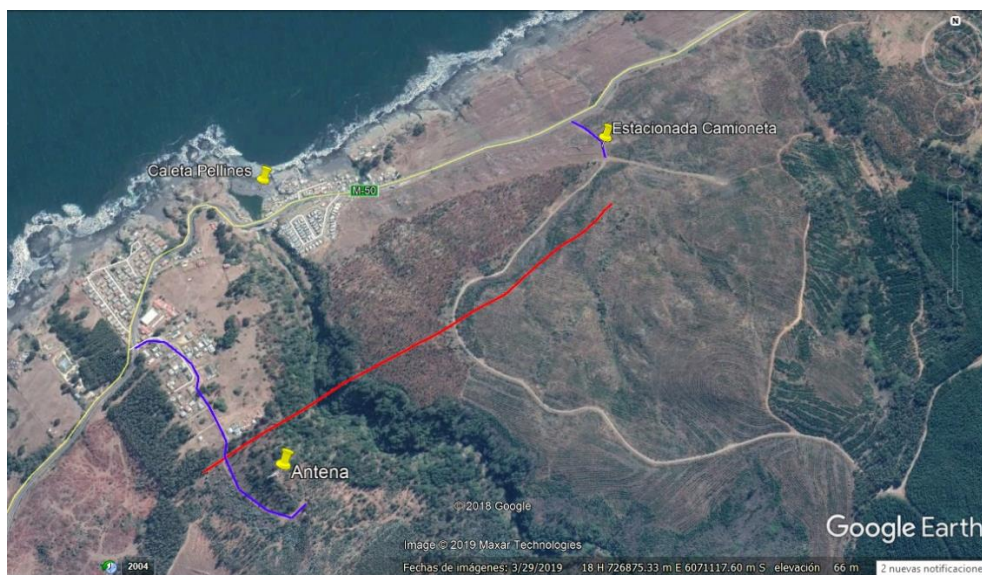
**Figura 3. Ruta Projectada**

- Posteriormente se avanza hacia el norte, se ingresa por portón abierto y se visualiza por donde atravesaría el By Pass a construir.
- Respecto a la roca, en la visita se generaron varias pruebas para conocer la dureza. En varios sectores la roca se quebraba a un golpe y en otros a dos, caracterizándose como roca moderada o medianamente dura a dura, según Brown 1981.

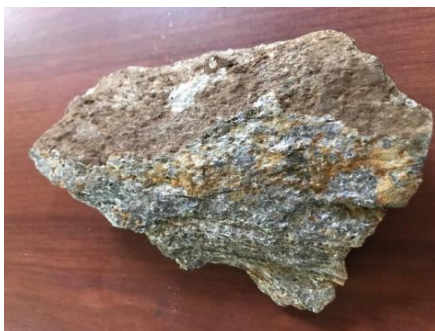
**Figura 4. Roca Filita Muestra**

- Con respecto a la geología y caracterización de la roca, se concluye que es Filita, cuya textura es foliada, se encuentran en suelos muy intemperizados y susceptibles a erosión, asimismo, la geomecánica de la Filita dependerá de su orientación.

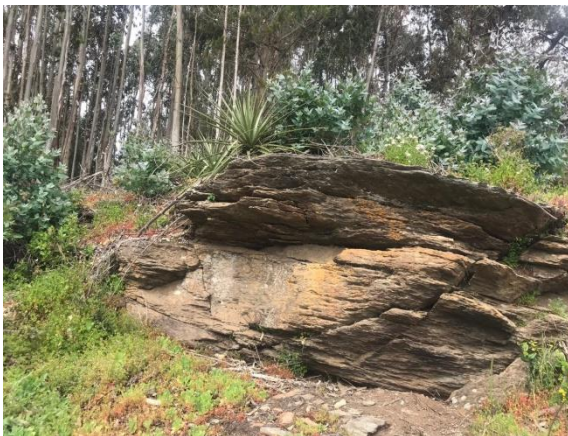
**Figura 5. Roca Filita en Terreno**

- La Roca Filita está compuesta por cristales finos de moscovita, clorita, cuarzo, talco y albita. Por su estructura de escisión lisa, la filita se corta fácilmente en lascas o láminas. El color común es el gris oscuro, pero también hay variedades de color gris verdoso, gris azulado, violeta, marrón y rojizas. Por lo general su grano es fino e imperceptible a simple vista.
- Puede ser utilizada como grava en la construcción de carreteras o vías ferroviarias.
