## INFORME VISITA A TERRENO OBRA HIDROÑUBLE CONTRATO OC-103 CENTRAL ÑUBLE

DRAGADOS S.A.

Preparada por: Italo Monsalve P.  
Fecha Emisión: 02 de Mayo del 2016

### Visita Obra Hidroñuble Contrato oc-103

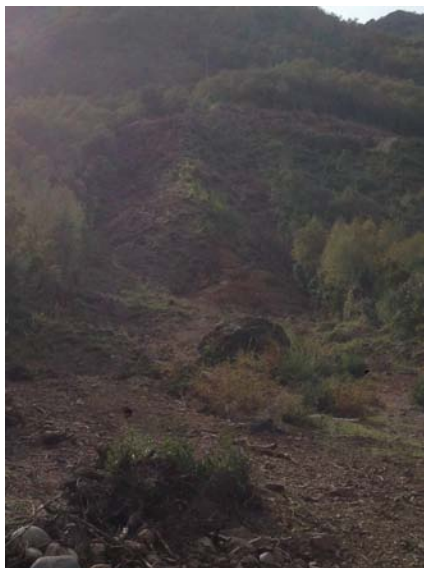
- Para iniciar el recorrido, se ingreso por el acceso 13 (ver imagen 1) visualizando en primera instancia la zona donde irían las tuberías de presión (ver foto1), aprovechando la pendiente del cerro hasta llegar a casa de máquinas. Para esto se cree que debieran hacer fundaciones para anclar el tubo. Como se ve en la foto, todas zonas donde se realizarán trabajos ya se encuentran talados y despejados.

Foto 1: Zona de Tubería de Presión. Talado y limpiado.

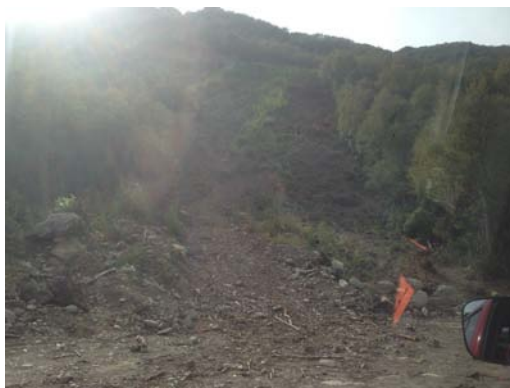
- Siguiendo con el recorrido, se visualiza el lugar donde irá el rápido de descarga (ver foto 2), a unos metros más adelante de la tubería de presión, llegando a un costado del casa de maquinas. También se podrían hacer fundaciones para el sostenimiento de la tubería.

Foto 2: Zona de Rápido de Descarga. Talado y limpiado.

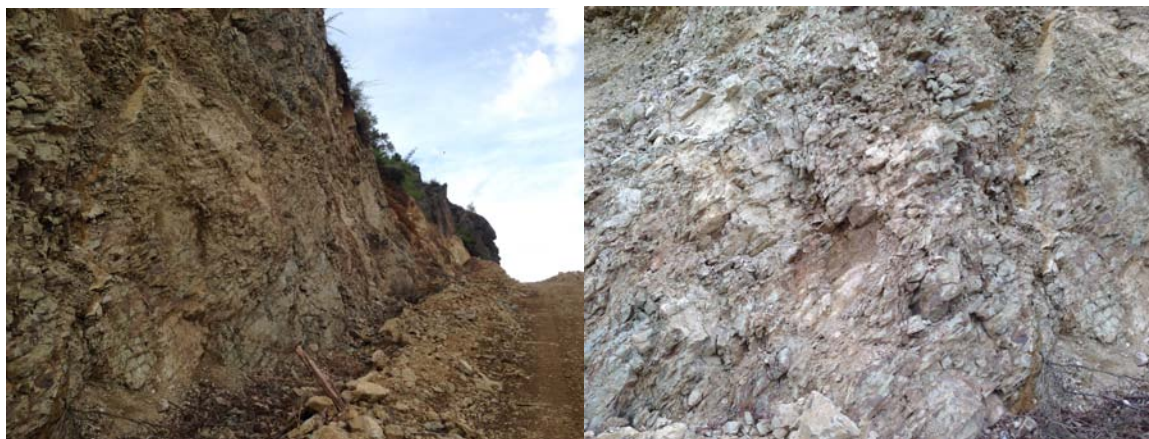
Foto 3: Tramo PK-14.600.

- Siguiendo por la ruta, se observaron varias zonas de quebradas, donde posiblemente haya que realizar algún trabajo.
- En el tramo PK-14.600 a PK- 14.200 se encuentra la primera zona de rocas con una extensión de 400 metros aprox. Presenta una roca muy competente, dura a muy dura (sobre 4 golpes para fragmentar con martillo geológico), lisa y con muy poca alteración (ver foto 3). En algunos tramos la roca está bastante fragmentada superficialmente (30 metros aprox.). Ver fotos 3 y 4.

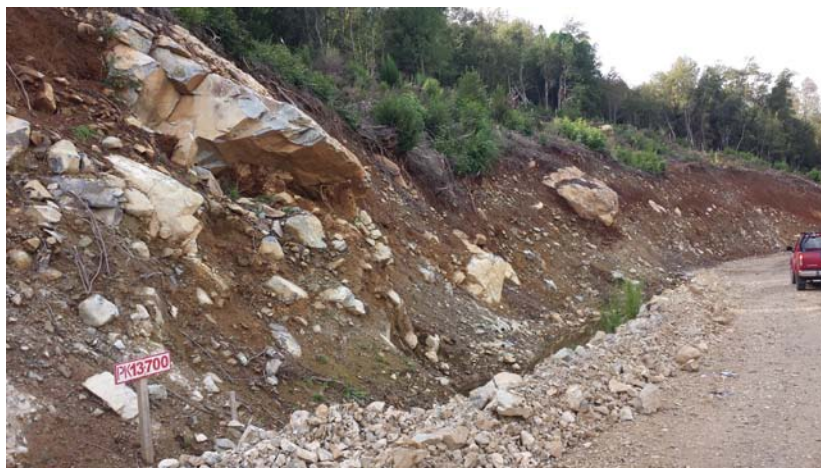
- A la altura del PK-13.700 se observan bolones de roca competente (sobre 4 golpes con martillo geológico) donde se requeriría de desquinches (tronadura secundaria). Ver foto 5.

Foto 5: Zona con presencia de Bolones de roca en PK-13.700

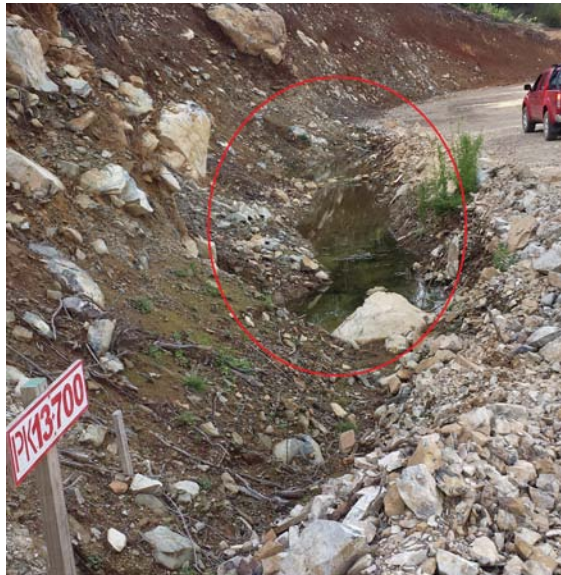
- Además, se observó que hay presencia de agua que escurre de entre las rocas (ver Foto 6)

Foto 6: PK-13.700 con presencia de agua que escurre de entre las rocas.

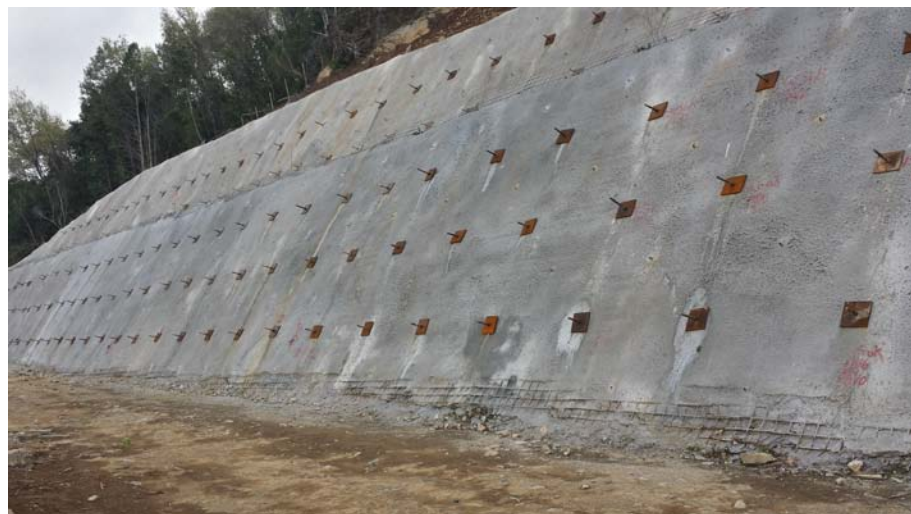
- En relación al sostenimiento, se observa una zona con perno autoperforante, malla acma, shotcrete y barbacanas de 2" de diámetro, en la intersección de OC-102 y OC-103 (DM 12.800 aprox). Ver foto 7.

Esta zona de trabajo no presenta mayormente rocas, mas bien material blando, con poca presencia de rocas.

Foto 7: Taludes fortificados. Intersección de OC-102 y OC-103
