## INFORME VISITA A TERRENO OBRA HIDROÑUBLE CONTRATO OC-103 CENTRAL ÑUBLE

DRAGADOS S.A.

Preparada por: Italo Monsalve P.  
Fecha Emisión: 02 de Mayo del 2016

### Visita Obra Hidroñuble Contrato oc-103

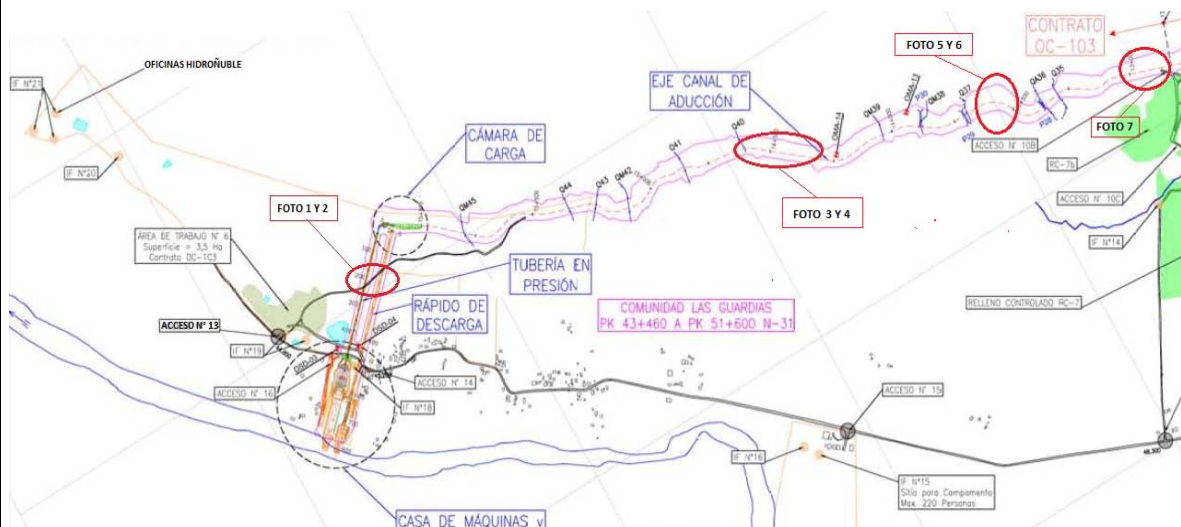
La reunión da comienzo en la oficina central de Hidroñuble, donde nos presentamos y se solicitó el ingreso a la zona de interés del contrato. Los alcances que tiene el proyecto son desde el DM 12.800 al DM 16.200 aprox. que contempla la tubería de presión; rápidos de descarga; cámara de carga y canal de aducción (ver imagen 1).

Imagen 1: Planos de la Obra Hidroñuble, tramo OC-103.

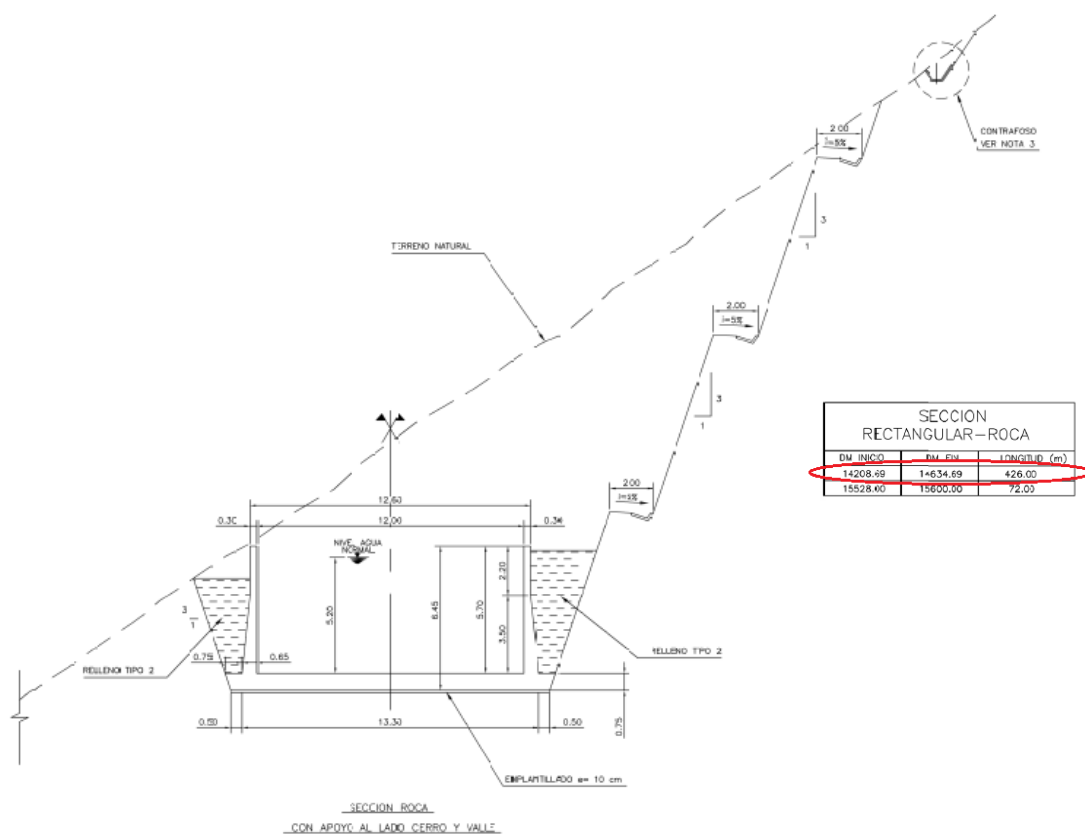
- Los taludes poseen una altura de 6 metros por 2 metros de ancho, con una pendiente de 70° aprox (relación 1/3). Ver imagen 2.
- El ancho de la sección roca es de 14,3 metros, con un alto de 6 metros y una pendiente de 70° aprox (relación 1/3).

**Imagen 2:** Sección en Roca con apoyo al lado cerro y valle. Desde el DM 14.208 al DM 14.534 (426 mts).

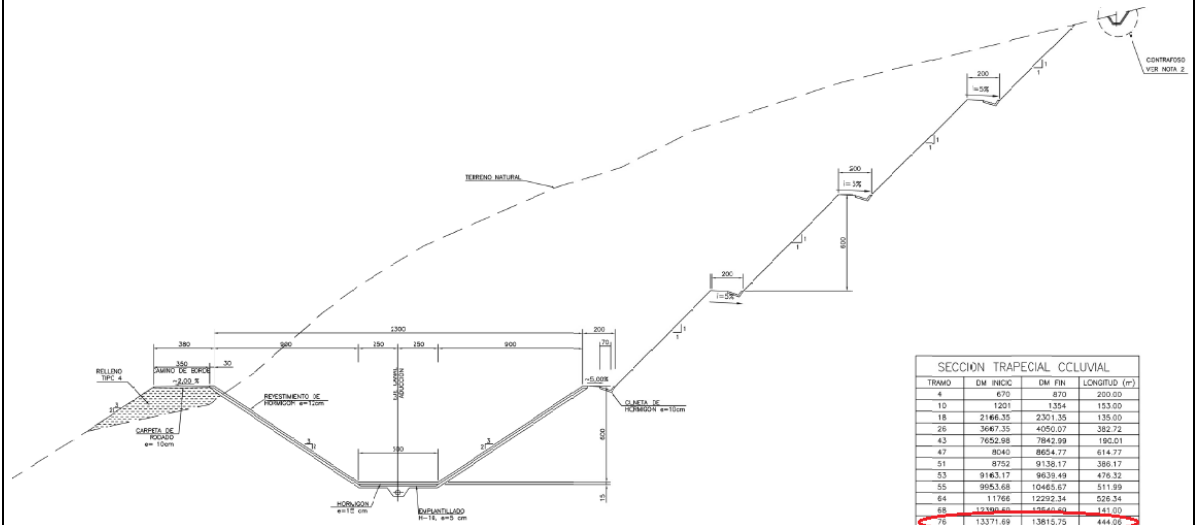
TR-2  
SECCION TRAPEZIAL SUELO COLUVIAL BASE 5,0m

- En esta zona se deben hacer secciones trapecial suelo coluvial con base de 5 metros (ver imagen). Los taludes son de 6 metros en altura, 2 metros de ancho con una pendiente de 45° (relación 1/1). Ver Imagen 3.
- Para sección trapecial tiene un alto de 5 mts. con un ancho de 23 mts. y una pendiente de 60° (relación 2/3). Ver Imagen 3.

Imagen 3: Sección Trapezial suelo coluvial base 5,0 mts.

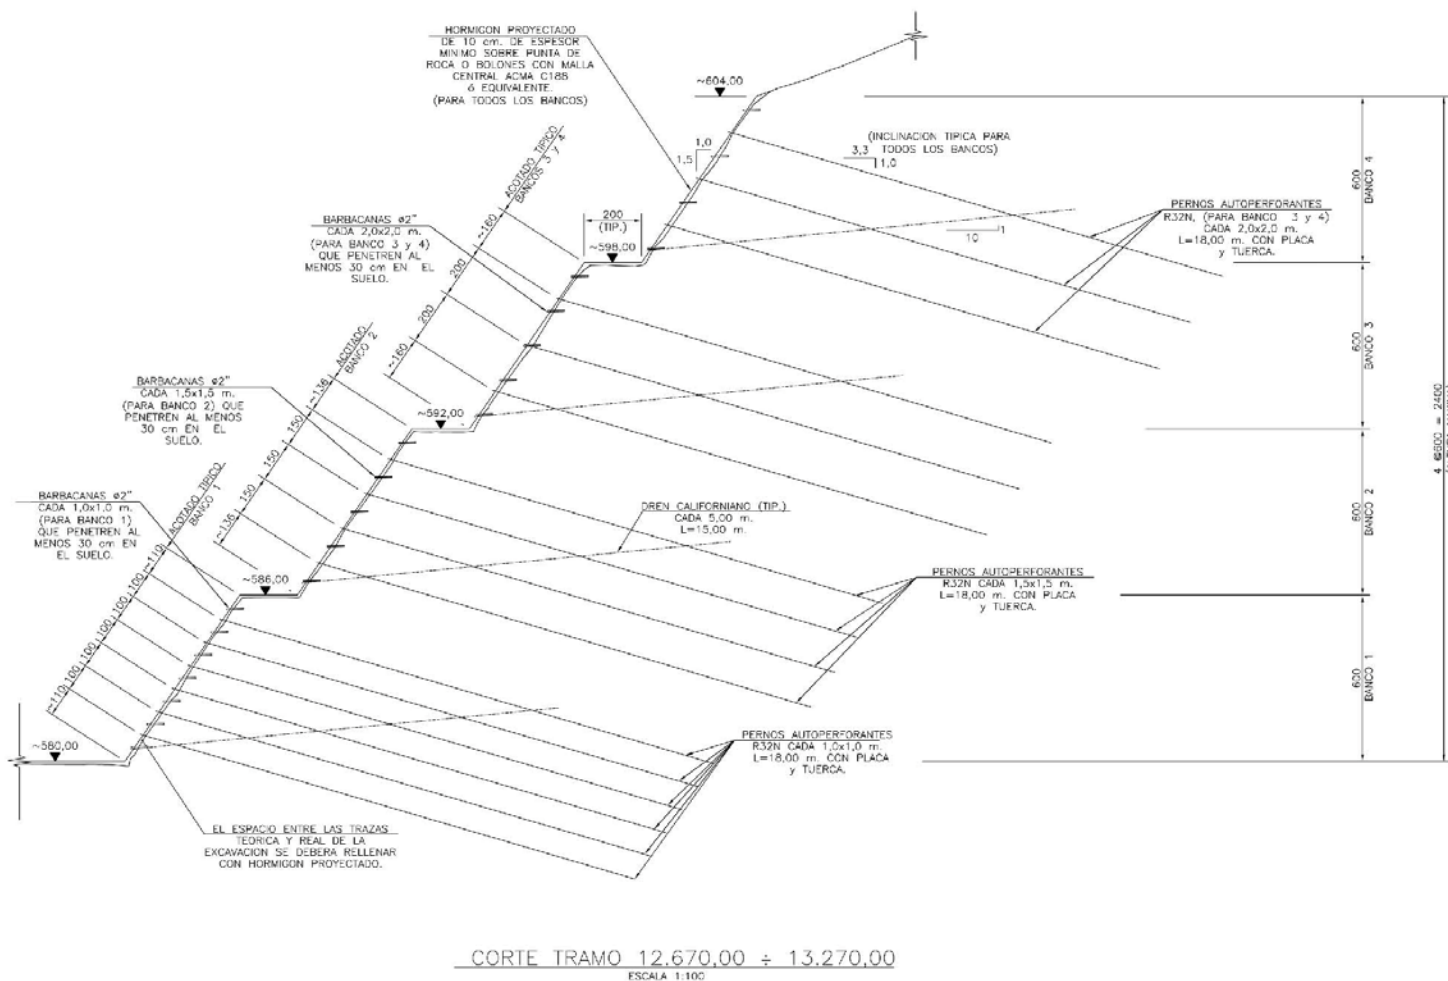
| 6 | | <ul style="list-style-type: none"> <li>Según los planos (imagen 4), desde el DM 12.670 al DM 13.270 (600 mts.) especifica una fortificación con: <ul style="list-style-type: none"> <li>Pernos Autoperforantes: Ø =32 mm; L=18 mts. cada 2,0 x 2,0 mts. (banco 3 y 4), 1,5 x 1,5 mts. (banco 2) y 1,0 x 1,0 mts.(Banco1), con placa y tuerca.</li> <li>Barbacanas: Ø= 2"; cada 1,0 x 1,0 mts; que penetren al menos 30 cm el suelo</li> <li>Malla ACMA C188 o equivalente para todos los bancos.</li> <li>Hormigón proyectado de 10 cm de espesor para todos los bancos.</li> </ul> <p>Cabe destacar que todo el tramo mencionado no se visualizo gran cantidad de roca, mas bien es una zona terrosa con poca presencia de bolones de roca.</p> </li> <li>Desde el DM 14.855 al DM 15.025 (Imagen 5), especifica una fortificación con: <ul style="list-style-type: none"> <li>Pernos Autoperforantes: Ø =32 mm; L=12 mts. cada 2,0 x 2,0 mts. (banco 4), 1,5 x 1,5 mts. (banco 3) y 1,0 x 1,0 mts.(Bancos 1 y 2), con placa y tuerca.</li> <li>Barbacanas: Ø= 2"; cada 1,0 x 1,0 mts; que penetren al menos 30 cm el suelo</li> <li>Malla ACMA C188 o equivalente para todos los bancos.</li> <li>Hormigón proyectado de 10 cm de espesor para todos los bancos.</li> </ul> </li> </ul> <p>Algunos datos a considerar:</p> <ul style="list-style-type: none"> <li>✓ El lugar de trabajo no presenta tendidos eléctricos ni casas cercanas que pudiesen dificultar las labores de tronadura.</li> <li>✓ En algunos tramos del proyecto hay presencia de quebradas. Ver imagen 1</li> <li>✓ Solo hay algunos sectores con señal telefónica (alcance de casi todas las compañías).</li> <li>✓ El Proyecto comienza a casi 2,5 KM del pueblo de San Fabián (pueblo urbanizado), por lo que favorece el alojamiento (señal telefonica e internet)</li> <li>✓ Zona con altas lluvias.</li> </ul> |

Imagen 4: Fortificación para tramo DM 12.670 al DM 13.270.
